Ruhe und Erholung sowie wunderschöne Ausblicke in die Obwaldner Bergwelt bietet das Jugendstilhotel Paxmontana, Flüeli-Ranft. Einen wichtigen Beitrag dazu leistet auch die Gartenanlage des Hotels mit einer Sonnenterrasse sowie einem Alpen- und Kräutergarten.

## Ruhe und Erholung im Hotelgarten Paxmontana

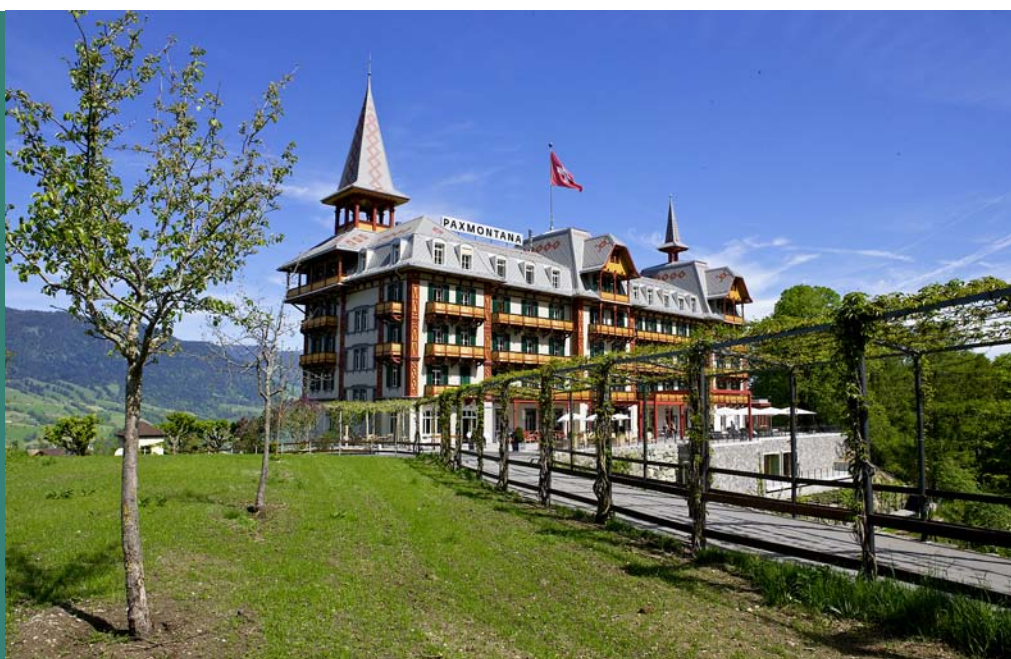
Eine rund 130 m lange Pergola, die nicht nur im Herbst beeindruckt, wenn sich die Jungfernerbe leuchtend rot verfärbt, führt vom Dorfzentrum zum Hotel.

Ein ganz besonderes Wegstück ist der Hotelzugang vom Dorfzentrum her: eine rund 130m lange Pergola – bepflanzt mit *Parthenocissus quinquefolia* und *Wisteria sinensis* – selbst im Winter im laublosen Zustand ein beeindruckendes Bild. Laut Durrer ist das Grundgerüst nach wie vor das ursprüngliche, dem bei Sanierungsbedarf ein neuer Träger übergestülpt wird. Denn die Pflanzsubstanz ist zu wertvoll, um sie einfach zu ersetzen. Im Rahmen der letzten Hotelsanierung wurde die Pergola mit einer temporären Baupiste für den Baustellenverkehr «umfahren».

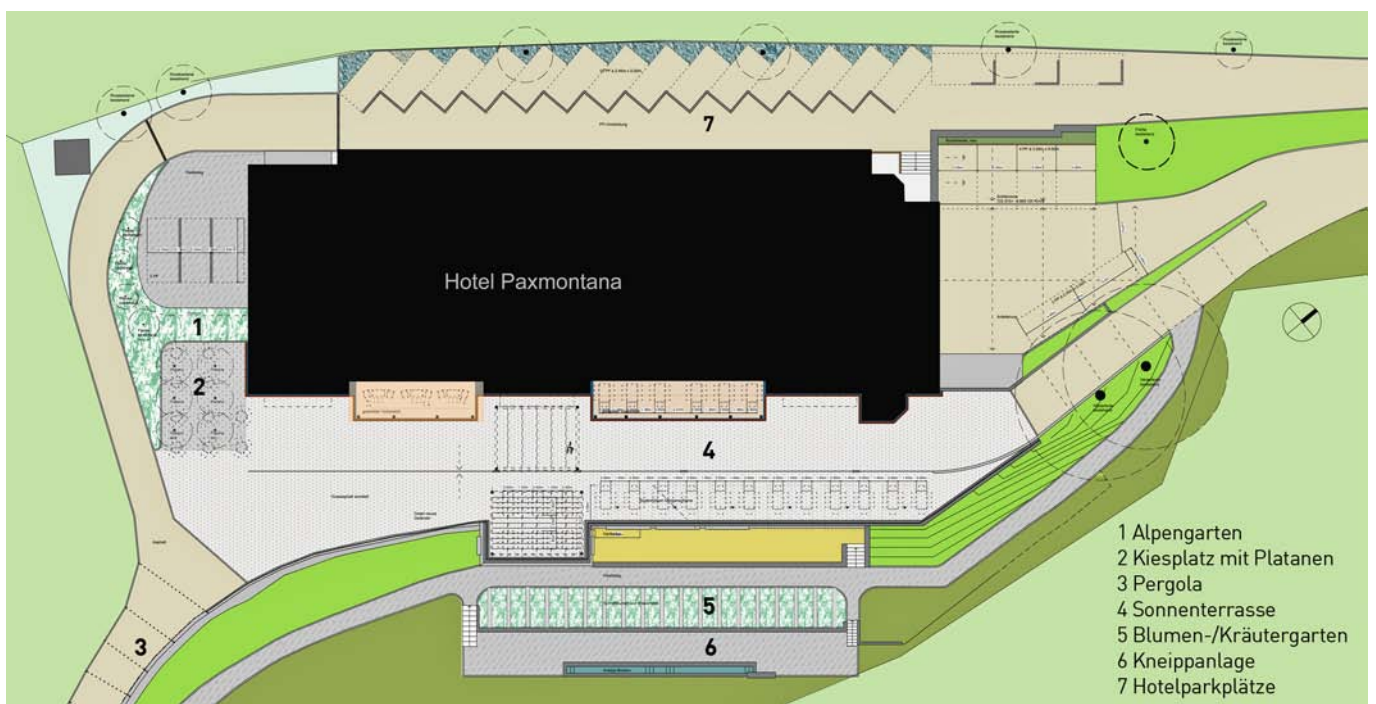
Grundrissplan des Hotelgartens, erstellt von Duka Gartenbau AG, Wilen.

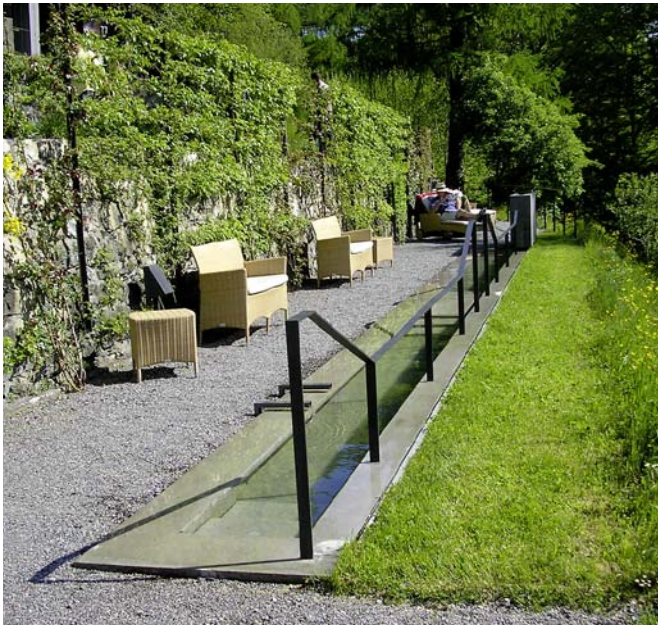
Die Kneippanlage wurde vor zehn Jahren erstellt. Das Rankgerüst ist zugleich Geländer für den Blumen-/Kräutergarten.

fer liegt die Kneippanlage, die bereits vor zehn Jahren erstellt wurde. Hier bietet sich neben einem Fussbad im kühlen Nass die Gelegenheit für eine Ruhepause in den bereitstehenden Korbstühlen.

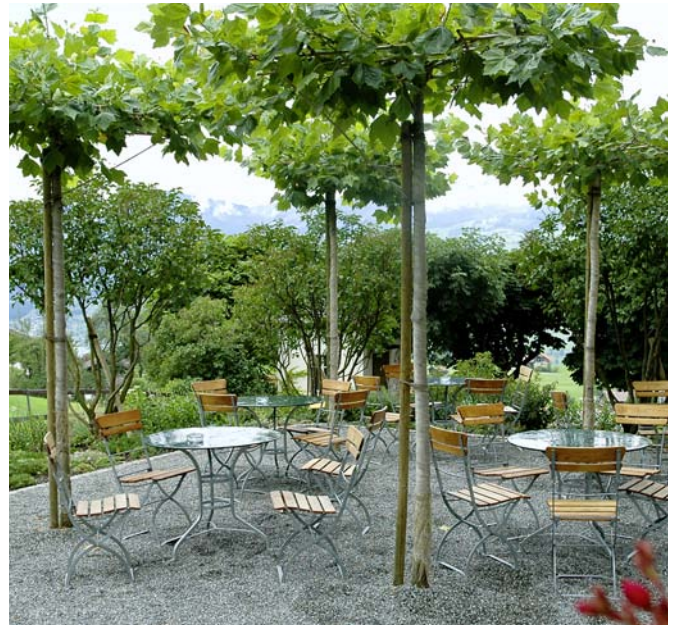
Schirmplatanen beschatten den kleinen bekiesten Sitzplatz über dem Alpengarten.

Über dem Alpengarten lädt ein kleiner Sitzplatz zum Verweilen unter einem Schatten spendenden Platanendach ein. «Damit die Stühle und Tische auch wirk-

lich gerade stehen, haben wir als Untergrund einen wasserdurchlässigen Saibrobelag eingebaut und anschliessend mit Kies abgedeckt», erklärt Durrer.

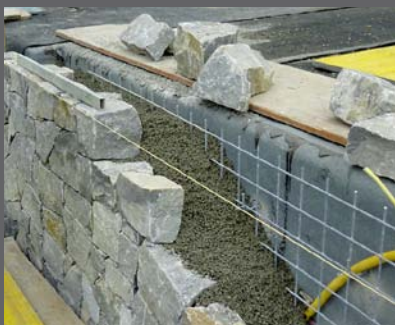
Die Natursteinblende beim neuen Seminargebäude war für die GaLaBauer eine besondere Herausforderung.

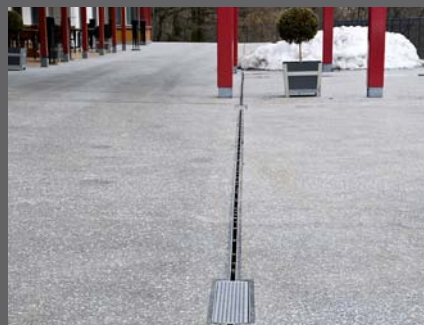
Bodenbelag aus Gussasphalt gemischt mit hellem Kies (abschliessend abgeschliffen) der Sonnenterrasse.

maler Dachhautschutz waren Faktoren, die Durrer veranlassten, als Deckbelag einen Gussasphalt, gemischt mit weissem Kies und abschliessend abgeschliffen, einzubauen. Der helle Belag wird bei Sonneneinstrahlung nicht zu heiss und das beigemischte Kies erscheint nach dem Schleifen terrazzoartig im schwarzen Belag. Dem Gussasphalt wurden zudem Zuschlagstoffe beigemischt, die die-

sen härter machen, so dass auch spitze Stuhlbeine nicht «versinken». Die Hülsen für die Sonnenschirme sind eingelassen. «Der reibungslose Restaurationsbetrieb, eine Forderung der Bauherrschaft, ist damit gewährleistet», erklärt Durrer.

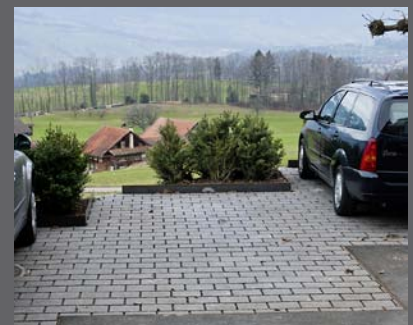
Die engen Platzverhältnisse liessen nur eine Gestaltung zu, die den Parkraum genau eingrenzt.

Eng sind die Platzverhältnisse auch nach Baustellenabschluss bei den Parkplätzen auf der Westseite des Hotels. Sie mussten so angelegt werden, dass jederzeit die

Feuerwehrfahrzeuge passieren können. Um dies zu ermöglichen, wurde eine alte Thujahecke, die sowieso den Ausblick einschränkte, entfernt und die Böschung etwas erweitert. Die Parkplätze als Nischen gestaltet lassen letztlich nur noch eine Position zu, das Auto abzustellen. Den Belag der Parkfelder bilden Betonverbundsteine, für die Randabschlüsse wurden Stahlbänder verwendet.
